РИЗОГРАФЫ **FR** СЕРИЯ

ТЕХНИЧЕСКАЯ ИНФОРМАЦИЯ

ПРЕДМЕТ : Механизм безопасности стола сканера

Предмет: Модификация узла планшетного сканера

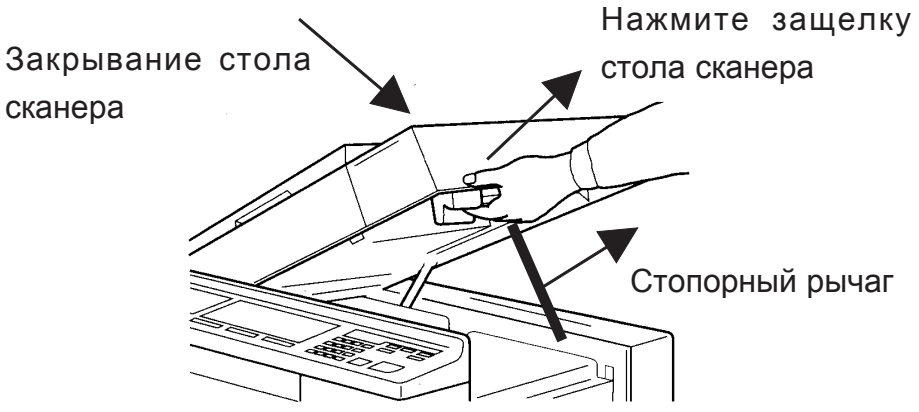
Рекомендованное расположение наклейки

С нового года модифицирован механизм открывания и закрывания стола сканера. Цель этой модификации - предотвращение непроизвольного закрывания стола сканера при ослаблении поддерживающих стол сканера демпферов.
В модифицированных машинах стол будет удерживаться в открытом положении не только парой демпферов (как было раньше), но и стопорным рычагом.
В результате модификации и **для открывания и для закрывания стола оператор должен нажать защелку стола сканера.**

При установке нового аппарата желательно нанесение наклейки с пиктограмой на стол сканера. Наклейка находится в пластиковом пакете вместе с фланцами для мастера. Позже эта наклейка будет сопровождаться дополнительным листом с предупреждением.

Обязательно объясните эту особенность механизма пользователю при установке ризографа.

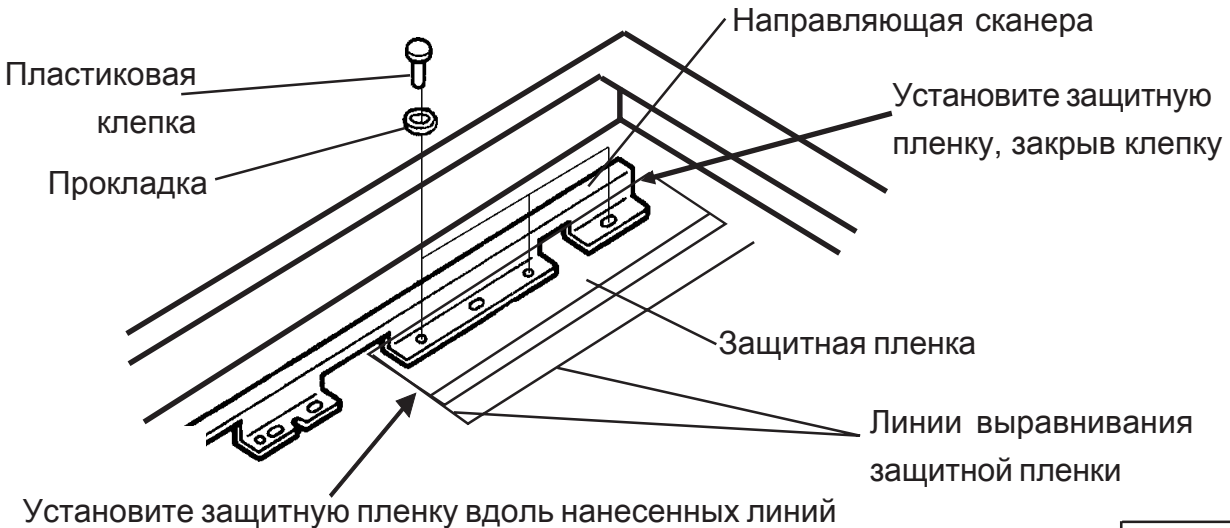
Было обнаружено, что при движении сканера возможно повреждение проводов в жгуте, во избежание чего была произведена модификация узла планшетного сканера.

Жгут проводов Image Flexible Wire; CE3 испытывает повышенные напряжения при изгибе во время движения сканера из за излишне толстой оплетки.

Был подготовлен новый жгут проводов, изменены клепки и добавлена защитная пленка.
